ir. D.W.L. Jansen en ir. M.A. Visscher

# Brandwerende maatregelen

**De staalconstructie van woongebouw De Karel Doorman is aangepast vanwege trillingsproblematiek. Extra kolommen zijn toegevoegd onder de woningscheidende liggers. Een tweede aanpassing betreft dezelfde liggers, die ofwel met aangelaste platen torsiestijf moeten worden gemaakt of de oplegging van de vloer moet worden verdubbeld. Maar wat is de beste oplossing voor de brandwerendheid?**

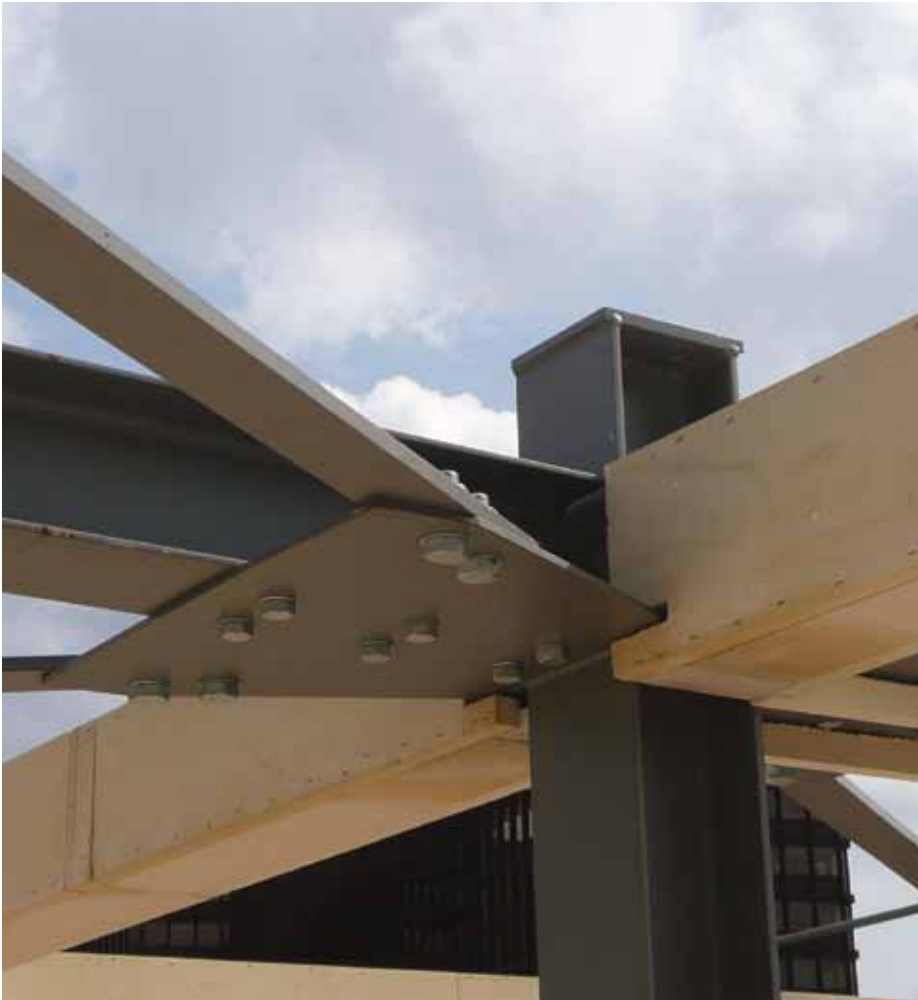
2. Aansluiting van de HEA 220-vloerligger aan een centrale kolom met de kran.

Behalve bij de vloeroplegging zijn ook bij de aansluiting van de liggers op de kolommen doorbrekingen in de brandwerende bekleding noodzakelijk. Doordat de windverbanden zijn bevestigd met omvangrijke stalen platen ('krans', *afb. 2*), wordt de brandwerende bekleding ook hier over grote lengte doorbroken. De oorspronkelijke brandwerende bekleding aan de zijkanten en de onderzijde van de vloerliggers is 40 mm dik. Aan de bovenzijde is slechts 30 mm voorzien, vanwege de beperkte ruimte en het risico op trillingsoverdracht. Maar om te voldoen aan NEN 6072 is aan alle zijden van de liggers 40 mm nodig. Bij de berekening volgens NEN 6072 wordt de bekleding in boxvorm rond de vloerligger aangebracht. Door de oplegstrip is bij oplossing 1 (*afb. 1c*) aan de onderzijde van de ligger een holte van 10 mm aanwezig. Bij de dubbele oplegstrip aan de onderzijde (oplossing 2, *afb. 1d*) is de brandwerende bekleding slechts 30 mm dik doordat een luchtholte van 20 mm nodig is.

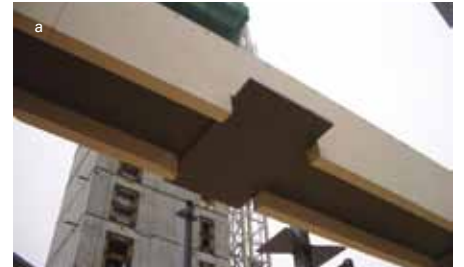
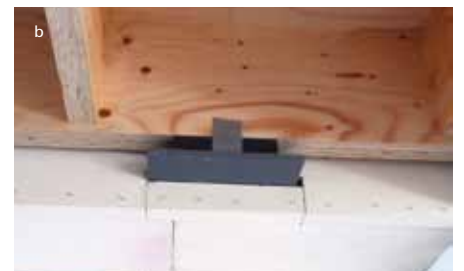
1. De oplegstrip onder de HEA 220-vloerligger (gedeeltelijk voorzien van brandwerende bekleding) voordat de extra kolommen zijn aangebracht (a en b) en schematische weergave van mogelijkheden om de stijfheid van de vloerligger te vergroten (c en d).

- Extra lijfplaten aan de zijkanten (lokaal) (oplossing 1, *afb. 1c*).
- Dubbele oplegstrip (oplossing 2, *afb. 1d*).

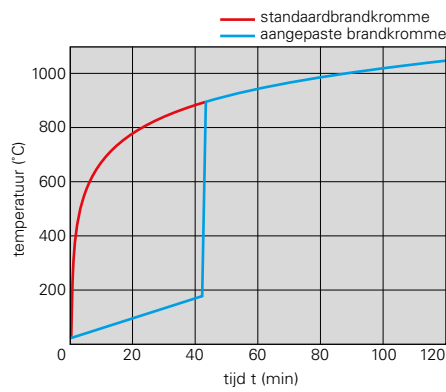
4. Verloop van de opwarming van de constructie volgens de standaard- en de aangepaste brandkromme.

ook de brandscheiding die in de berekeningen is meegenomen. De brandwerendheid met betrekking tot de brandscheidende functie van de dubbele gipsbeplating bedraagt ruim 42 minuten voor de wanden en het plafond. De constructie voldoet wanneer de niet-verhitte zijde niet warmer wordt dan gemiddeld 140°C en maximaal 180°C. Bij de beoordeling van de brandwerendheid met de thermische modellering wordt voor de eerste 42 minuten uitgegaan van 180°C. Omdat bij de lokale opwarming niet bekend is waar deze temperatuur optreedt, is aangenomen dat deze temperatuur overal heerst: een conservatieve aanname. Aangenomen is dat na 42 minuten de constructie bezwijkt waardoor vanaf dit moment de temperatuur in de brandruimte volgens de standaardbrandkromme wordt gevolgd. In *afbeelding 4* staat het verloop volgens de standaardbrandkromme en van de aangepaste brandkromme door de afscherming via de gipsbeplating. NEN 6072 veronderstelt dat in één brandcompartiment brand is. Maar ook hier is de locatie van de brand ten opzichte van de constructie niet bekend en in de praktijk kunnen brandscheidingen bezwijken. Daarom is bij de berekening het detail alzijdig blootgesteld aan de aangepaste brandkromme.

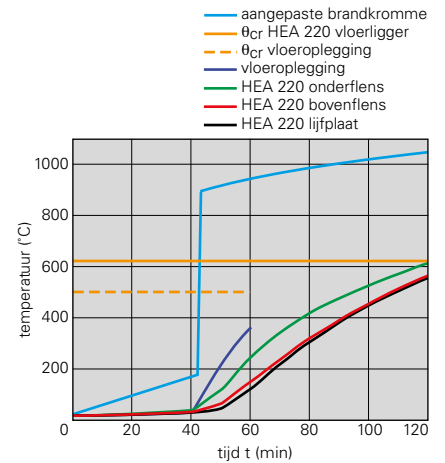
6. Opwarming van de verschillende constructiedelen en kritieke staaltemperaturen ( $\theta_{cr}$ ) van de vloerligger en de vloeroplegging.

peratuur zich in de vloerbalk ontwikkelt en welke voorzieningen nodig zijn om vroegtijdig bezwijken van de constructie te voorkomen. Hierbij is getoetst aan de kritieke staaltemperaturen van de vloerligger uit *tabel 1*. Ook is bekeken of de opwarming van de oplegstrip voldoet aan de eisen om het bezwijken van brandscheidingen te voorkomen. Uit de studie is gebleken dat de kritieke staaltemperaturen worden overschreden zonder aanpassingen aan het detail. Door de oplegging van de vloer op de oplegstrip kan uitsluitend de onderzijde brandwerend worden bekleed. Ook kunnen de kokervormige kolommen brandwerend worden bekleed, maar niet te dik, want ze staan in de spouw. Om een akoestische koppeling te voorkomen moet de bekleding bovendien zacht zijn. Om warmteoverdracht in de holle kolommen door straling en convectie te voorkomen, zijn ze gevuld met isolatie. Bij de modellen is eveneens in *afbeelding 5* de temperatuurverdeling weergegeven vanaf de lijfplaat zodat de temperatuurverdeling in het midden van de vloerligger zichtbaar is. Oplossing 1 warmt voldoende traag op waardoor de kritieke staaltemperaturen niet worden overschreden. *Afbeelding 6* geeft de opwarming van de bovenflens, de lijfplaat en de onderflens gedurende 120 minuten. Hierbij staat ook de gemiddelde kritieke staaltemperatuur van de ligger. Dezelfde grafiek geeft de opwarming van de oplegstrip weer, met de kritieke staaltemperatuur. Uit de resultaten

blijkt dat de hoogste temperatuur in de vloerligger (meetpunt onderflens, 620 °C) net niet de gemiddelde kritieke staaltemperatuur overschrijdt. De staaltemperatuur van de oplegstrip is na 60 minuten aanzienlijk lager dan de kritieke staaltemperatuur. De opwarming in het model van oplossing 2 lijkt sterk op de resultaten van oplossing 1. Echter, de opwarming verloopt sneller waardoor de hoogste temperatuur in de onderflens na 120 minuten 630 °C bedraagt. Daarom is gekozen voor oplossing 1.

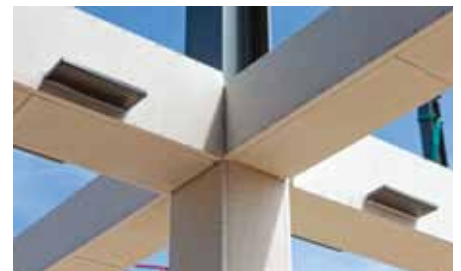
De volledige bekleding in 'boxvorm'.
